Kirchliche Denkmalpflege im Bistum Fulda *

Von Martin Matl

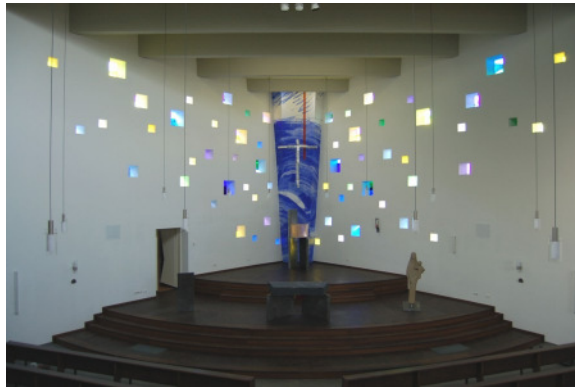
Gelnhausen-Meerholz
Katholische Pfarrkirche Maria Königin
Innenrenovierung mit Neugestaltung des Chorraumes

Im Jahr 1959 wurde die Kirche Maria Königin von Architekt Reinhard Hofbauer (1907-1976, Wetzlar/Berlin) erbaut. Der gewölbte und sich stufenförmig zum Altar hin verengende Dreiecksgrundriss stellt eine besondere Form innerhalb des Kirchenbaus der späten 50er Jahre dar. Bei der ersten Umgestaltung des Altarraumes 1976 wurde der Altar nach den Vorgaben des Zweiten Vatikanischen Konzils vom Tabernakel gelöst und auf der oberen Ebene nach vorne versetzt. Ein Entwurf des Erbauers der Kirche aus dem Jahr 1973, den Altar auf die mittlere Ebene zu versetzen, wurde nicht realisiert. 1985 erfolgte eine farbliche Überarbeitung des Innenraumes.

Im Jahr 2006 wurde von Juni bis Oktober die Innenrenovierung mit Neugestaltung des Chorraumes durchgeführt. Ziel der Innenrenovierung war es einerseits den Kirchenraum mit einem neuen Farbanstrich aufzufrischen und andererseits den Standort des Zehlebrationsaltars näher zur Gemeinde auf die mittlere Ebene des Altarraumes zu verlegen.

Zur Aufnahme des Altares wurde die mittlere Chorraumebene erweitert. Daran schließt sich nun die erste Stufenfolge mit der Kommuniionsstufe an. Aus statischen Gründen musste der vorhandene Werksteinbelag des Altarraumes entfernt und durch eine leichte Holzunterkonstruktion ersetzt werden. Als Bodenbelag wurde ein geräuchertes Stabparkett mit Stufen aus massivem Eichenholz als Kontrast zu den Ausstattungen gewählt. Mit einer leichten Trockenbauschale wurde das vorhandene Wandmosaik der Altarkonche verkleidet. Im Kirchenraum kam nach Reinigung und Ausbesserungen von Putzschäden ein reversibles Anstrichsystem an den Wänden, Decken und Stahlbetonbauteilen zur Ausführung. Das heutige Farbkonzept wurde von der vorgefundenen Fassung übernommen. Lediglich die Blautöne der rückseitigen Kirchenwand passen sich der neuen Farbgebung des Altarraumes an.

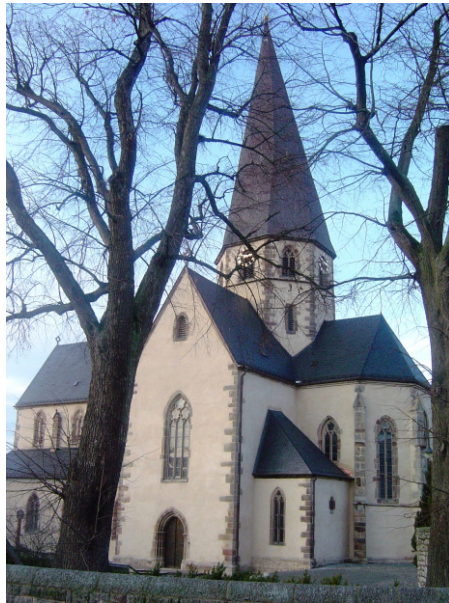
Rasdorf
Katholische Pfarrkirche St. Johannes der Täufer und St. Caecilia
Instandsetzung und Restaurierung

Die ehemalige Stiftskirche St. Johannes d. T. und St. Caecilia in Rasdorf, Landkreis Fulda, wurde nach umfangreichen vorausgehenden Beobachtungen und Untersuchungen in den Jahren 1999 bis 2006 gesichert, saniert und restauriert. Der Erhaltungszustand der Kirche, die als „bau- und kirchengeschichtlich besonderes Kleinod“ bezeichnet wird (AmrhKG 56, 2004, S.438), hatte sich gegen Ende des 20. Jahrhunderts dramatisch verschlechtert. Die Standsicherheit des ehrwürdigen Bauwerks schien gefährdet, die Nutzung der Kirche musste zeitweise wegen Einbau von Notsicherungen eingeschränkt werden. Nach Sicherstellung der Finanzierung konnte die Instandsetzung stufenweise erfolgen und inzwischen abgeschlossen werden.

Nach Sicherstellung der Finanzierung durch Lyceumsfonds, Land Hessen, Bistum Fulda und die örtliche Pfarrgemeinde wurde die statische Sicherung und Restaurierung der Stiftskirche in den Jahren 2000 bis 2006 ausgeführt. Zur Sicherung wurden der Westgiebel und einer der vier Vierungspfeiler mit Pfahlgründungen abgefangen, Risse saniert, Mauerverankerungen und Vernadelungen eingebracht und der Westgiebel mittels diagonal eingebrachten Erdankern im felsigen Grund unter dem Kirchenchor rückverankert.

Um die frühmittelalterlichen Sandsteinsäulen wurden nach Notwendigkeit metallene Bänder zur Sicherung gegen weitere Rissbildung angebracht. Die durch Gebäudebewegungen in Jahrhunderten eingetretene Schiefstellung der Säulen wurde belassen, Steinabplatzungen nicht ergänzt. Mit wenigen Eingriffen wurde die liturgische Ausstattung der 1970er Jahre modifiziert, die damals umgruppierete Kreuzigungsgruppe aufgelöst, das barocke Kreuzifix vor das mittige Chorfenster gehängt und die großen umfassten Figuren des Bistumspatrons Bonifatius und des Mönchvaters Benedikt an der Stirnwand des nördlichen Seitenschiffs angebracht. Das Kirchengestühl im Mittelschiff wurde unter Erhalt der Wangen erneuert, der
