# Kirchliche Denkmalpflege im Bistum Fulda

Jahresbericht 2014

## **Bad Hersfeld** **Pfarrkirche St. Bonifatius** *Gesamtsanierung*

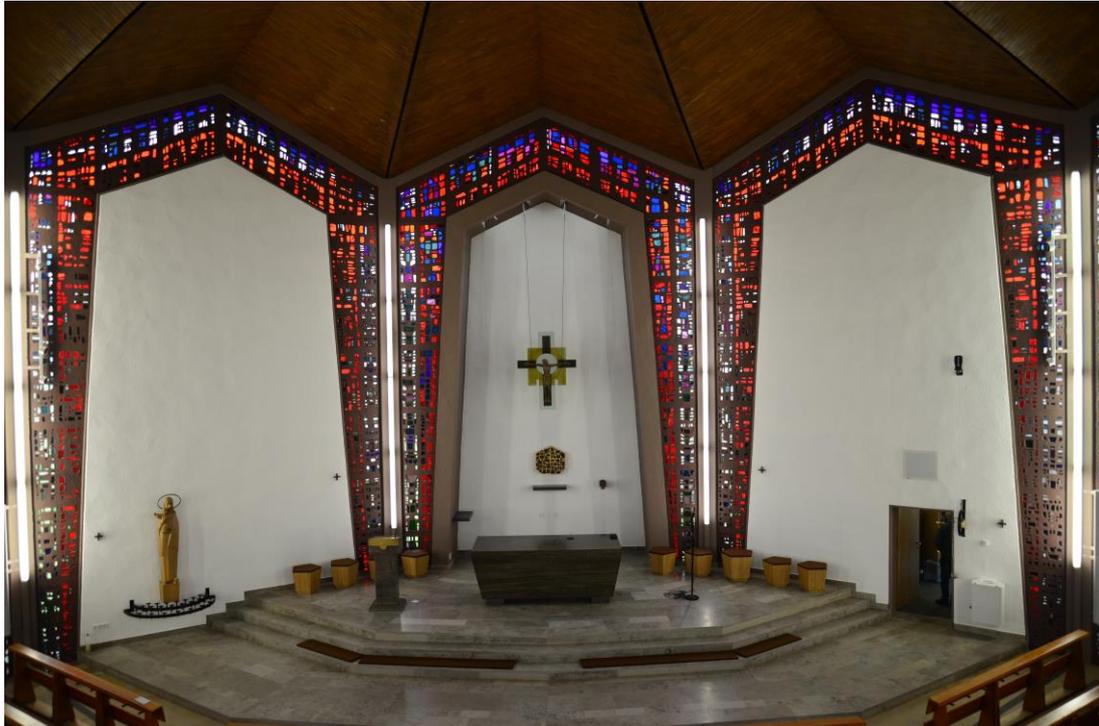
Im Jahr 1964-1965 wurde die Kirche Christkönig mit dem angrenzenden Gemeindezentrum nach den Plänen von Architekt Helmut Bilek aus Offenbach erbaut. Die Form der Kirche stellt einen Zentralbau mit einem gerichteten zehneckigen Grundriss dar. Als Wandkonstruktion wurden Stahlbetonrahmen und ausgemauerte Wandfelder gewählt. Zwischen den Rahmen und Wandfeldern erstrecken sich umlaufende Buntglaslichtbänder. Eine zentral zulaufende Faltdachkonstruktion über den zehn spitzgiebeligen Wandfeldern wird durch einen Dachreiter gekrönt. Die Proportionen aller Bauteile sind leicht und filigran gehalten. Damit erhält der Zentralbau ein stimmiges Gesamtbild.

Grund der Innenrenovierung war die Vergrauung und Verschmutzung der Wandflächen. Außerdem beklagte die Gemeinde Zugscheinungen in Bezug auf die vorhandene Kirchenheizung und eine schlechte Ausleuchtung des Kirchenraums. Nach einer zweijährigen Planungsphase wurde im Jahr 2014 von April bis November die Innenrenovierung mit nachfolgend aufgeführten Maßnahmen durchgeführt. Nach der Reinigung und teilweisen Ausbesserung der Wandflächen wurden diese mit einem reversiblen Anstrichsystem überarbeitet. Die vorgefundenen Farbfassungen wurden übernommen. Weiterhin wurde die Holzdeckenverkleidung gereinigt und die Haupteingangs- und Windfangtüren restauriert und instand gesetzt.

Im Zuge der Renovierungsarbeiten wurde die Beheizung der Kirche durch den Einbau von vier Bodenwärmestationen mit Wärmetauschern komplett erneuert. Zusätzlich wurden gegen die empfundene Fußkälte reversible Holzpodeste unter den Kirchenbänken angebracht. Außerdem wurde eine komplette Erneuerung der Elektroinstallationen und der Lautsprecheranlage durchgeführt. Das neue Beleuchtungskonzept des Kirchenraums führt mit den vertikal angeordneten linienförmigen Beleuchtungskörpern zu einer gleichmäßigen Ausleuchtung des gesamten Kirchenraums. Zusätzlich akzentuieren Einzelstrahler in LED-Technik den Altarraum.
